バルミューダ製品に関する重要なお知らせ

GreenFan Japan (グリーンファンジャパン)

2014・2015年モデルの「お預かりと無償部品交換プログラム」のご案内

2014・2015年モデル「お預かりと無償部品交換プログラム」

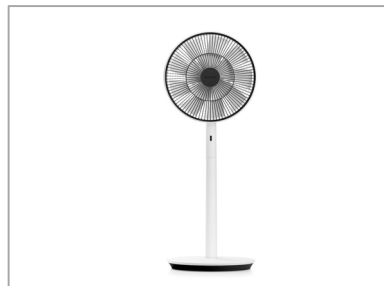
製品名：GreenFan Japan(グリーンファンジャパン)
型番：EGF-1500-WK, -WG, -WC (2014年モデル)
EGF-1550-WK, -WG, -WC (2015年モデル)

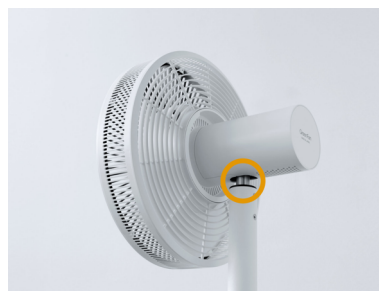
ヘッド部分とポール部分を支える部品(右図)が折れる現象が対象製品の一部に起こる。調査の結果、製品に使用している部品に亀裂が生じるおそれがあることが判明。この現象による重大製品事故の発生は確認されておられません。
